報告書

溶接欠陥サンプル (マクロ試験篇)

1. デジタルマイクロスコープによる拡大観察と X線透過装置による検出結果

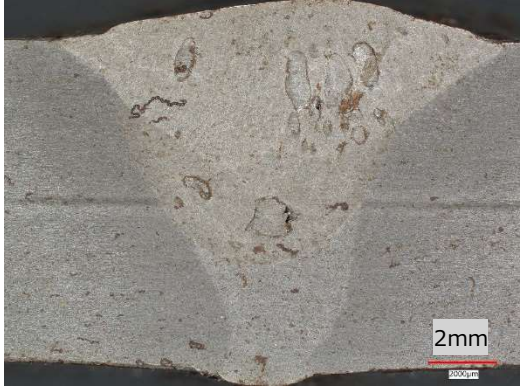
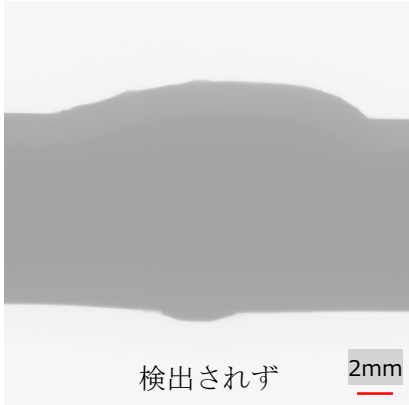
デジタルマイクロスコープ	X線透過装置
1：溶込み不良

- 1: 溶込み不良と 9: 高温割れの溶接欠陥は X 線透過装置により欠陥を検出できましたが、7: ブローホールと 10: 低温割れは検出できませんでした。
- 7 が検出できなかった原因について、ブローホールの大きさが溶接部の厚みに対して小さ過ぎる (X 線透過装置の検出限界以下) 可能性が考えられました。そこで、断面切断部のブローホールの大きさを確認したところ、数百  $\mu\text{m}$  ~1mm 程度であり、試験片の厚みが 10mm 程であるため、事前検証の検出限界付近 (厚みに対して約 10%以上) かそれより小さいサイズであるとわかりました。よって、ブローホールの大きさが溶接部の厚みに対して小さ過ぎる (X 線透過装置の検出限界以下) ため検出できなかった可能性が考えられます。

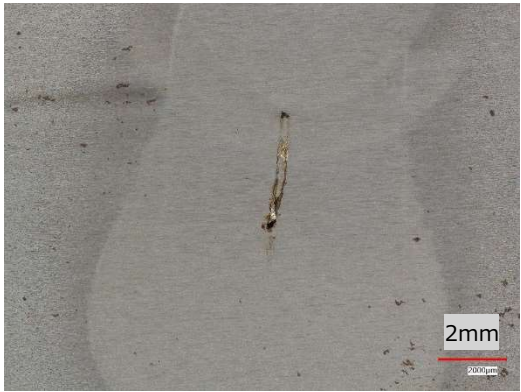
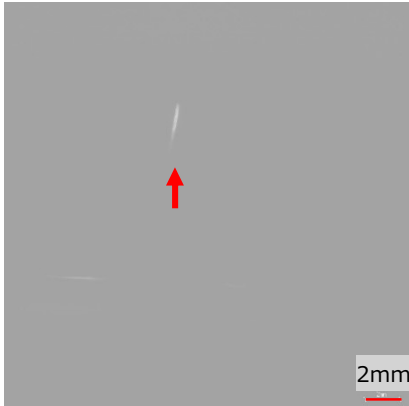
デジタルマイクロスコープ	X線透過装置
7: ブローホール

<p data-bbox="1013 734 1157 768">検出されず</p>
9: 高温割れ

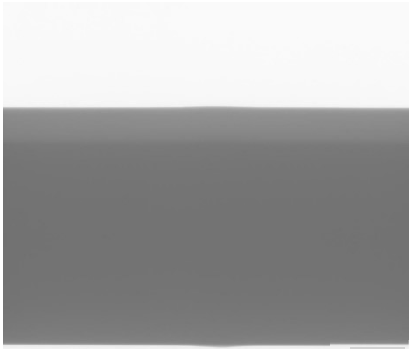
デジカメ	X 線透過装置
7：ブローホール

<p data-bbox="1018 853 1289 891">検出されず <span style="border-bottom: 1px solid red;">2mm</span></p>
10：低温割れ

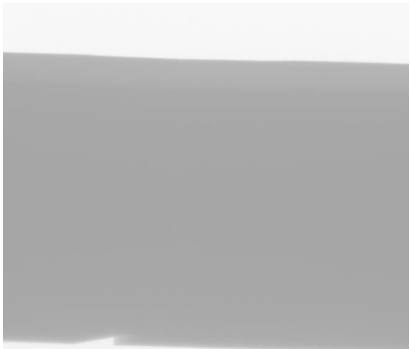
<p data-bbox="1018 1335 1289 1373">検出されず <span style="border-bottom: 1px solid red;">2mm</span></p>

- 10 が検出できなかった原因として、発生した割れが溶接部の厚み方向にうねっており、直線的なき裂ではないことが考えられます。
