社内教育記録（勉強会）

2025 年 6 月 12 日 10:30 ~ 12:00

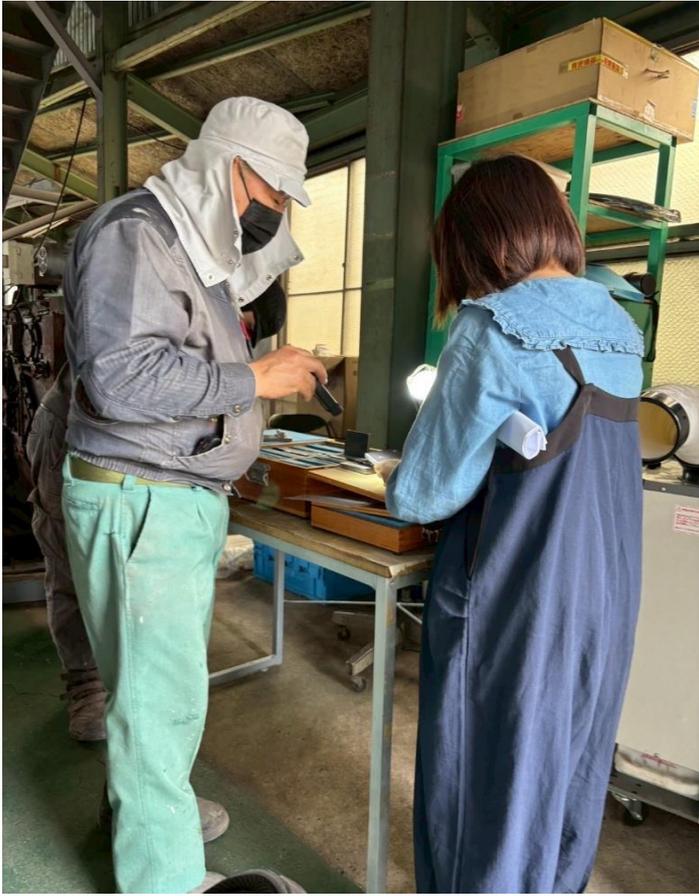
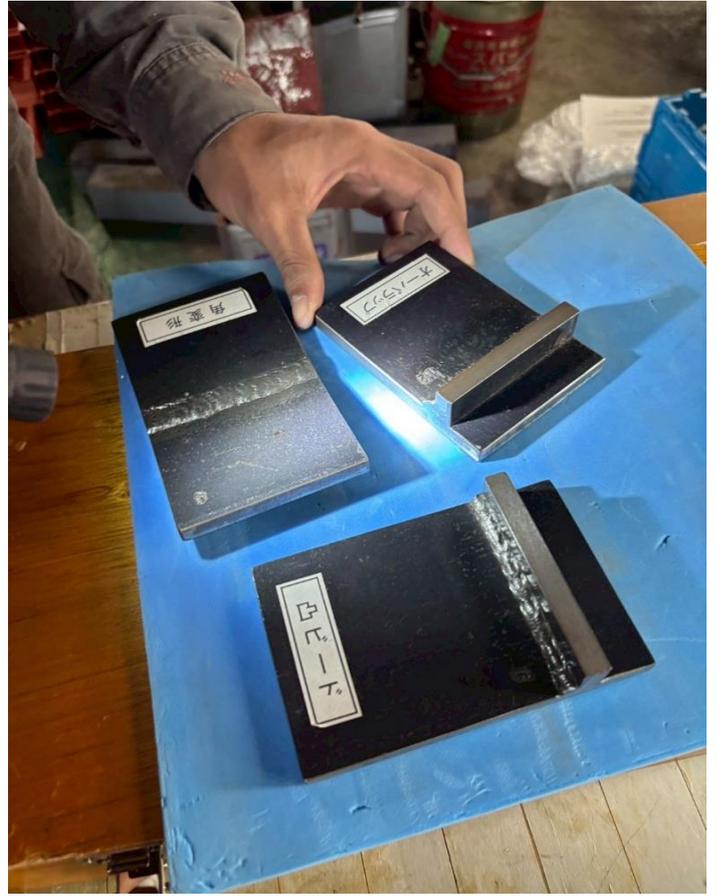
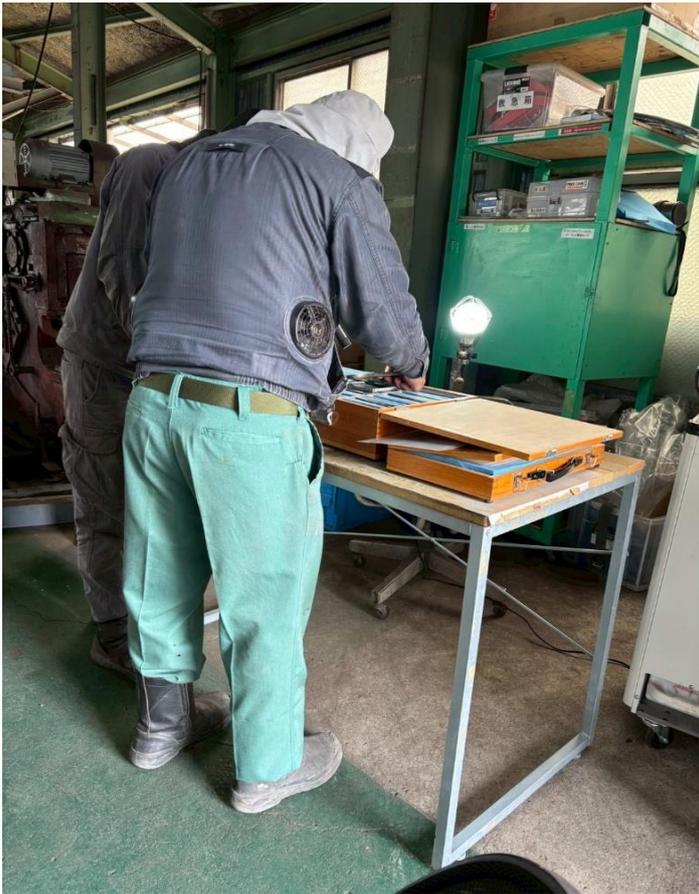
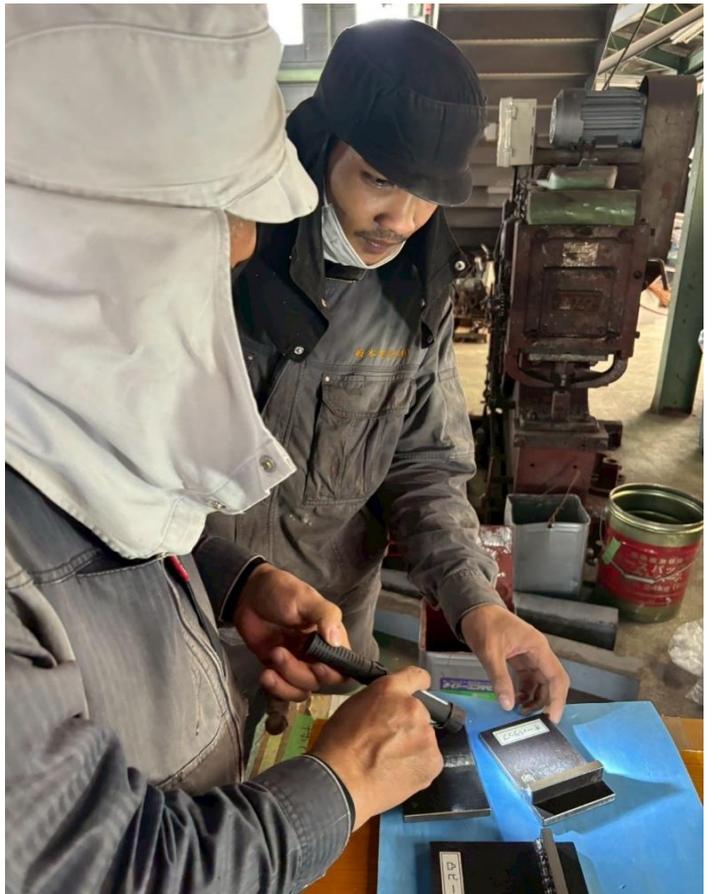
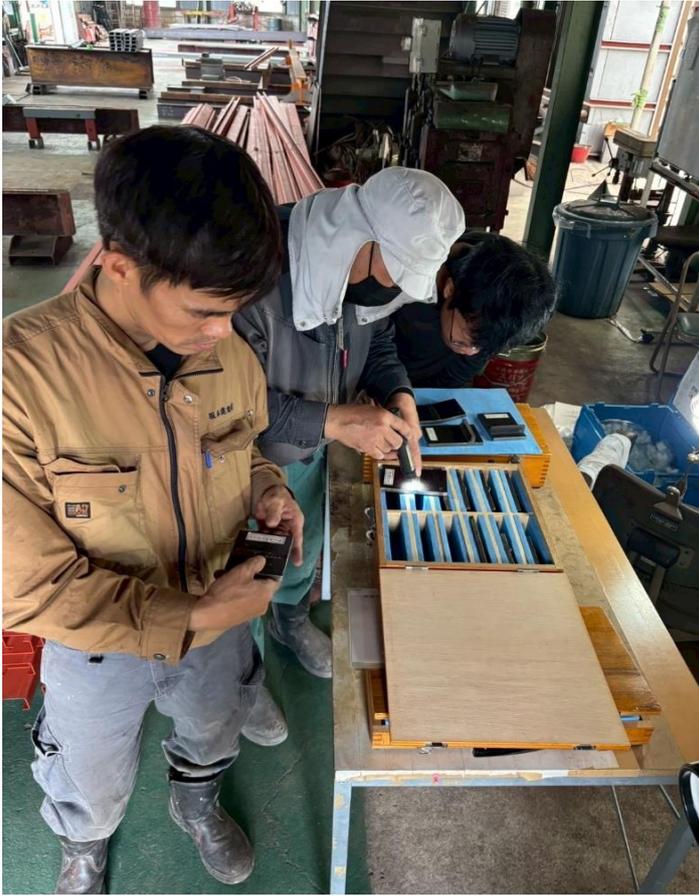
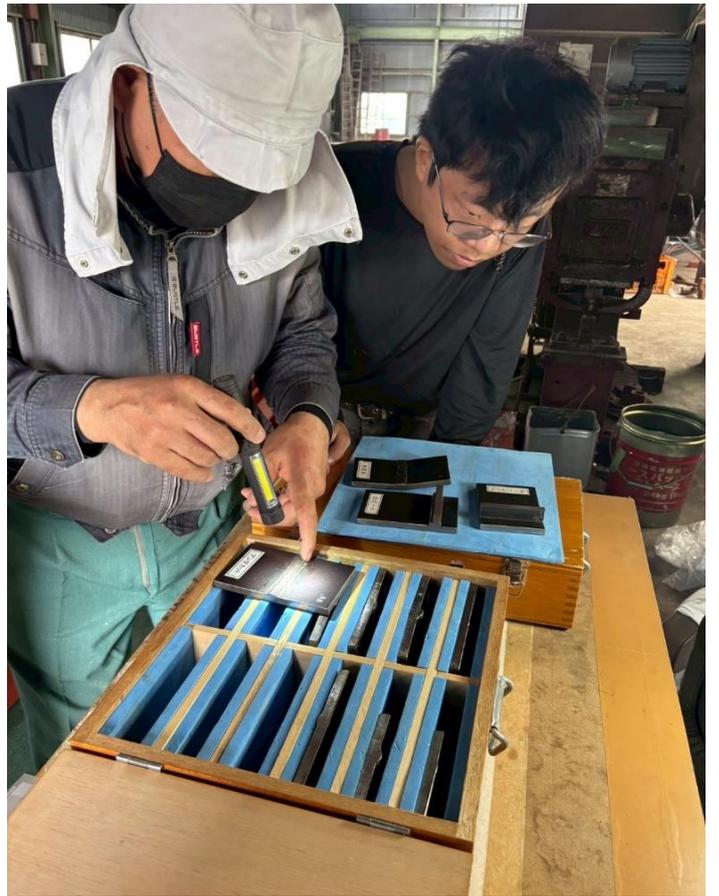
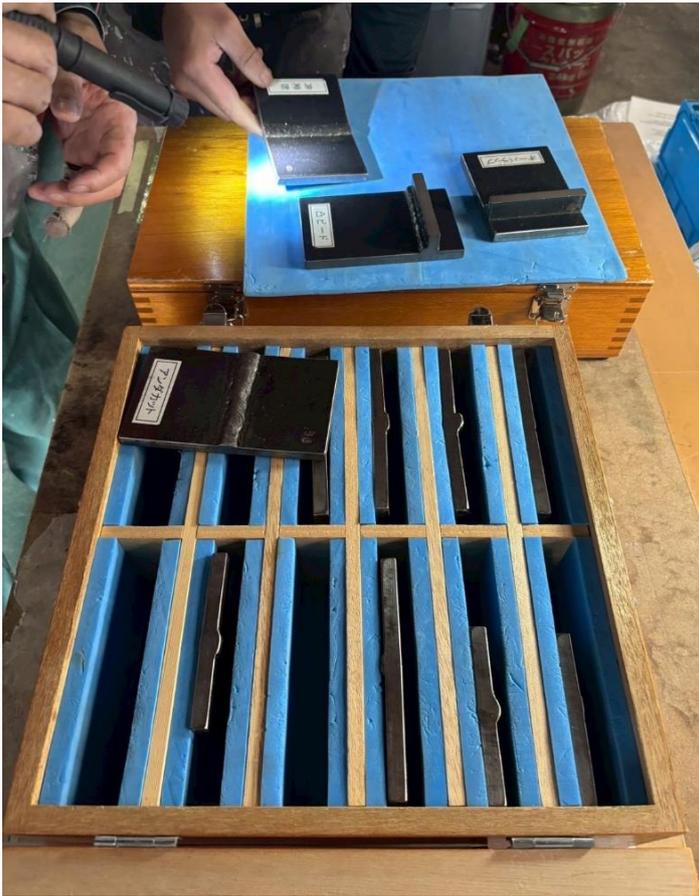
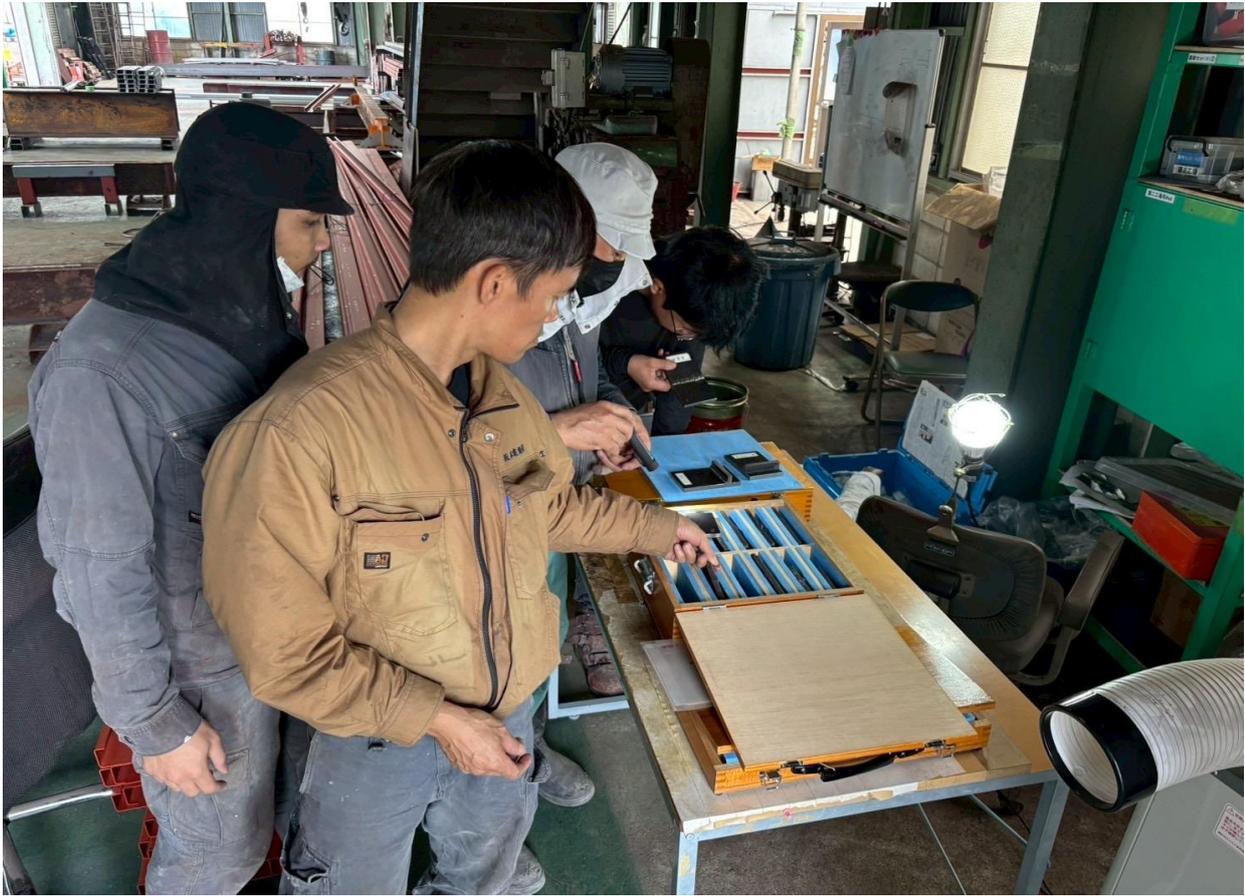
場所	会議室 ・ 工場内
参加者	社長 中山 藤田 剛 藤田 雅美 坂本 ディップ 式田 佐久間 ソカライ ハイソ
題 名	溶接欠陥サンプル 勉強会
内 容	●クラック 溶接ビードやその周囲に発生する亀裂。これは、材料の温度変化による収縮や、溶接前の余熱不足によって生じることがあります。
	●ピット 溶接金属内部に発生したガスが、ビード表面に放出されたときに孔になる表面欠陥。溶接面に水などの不純物が存在すること、不適切なシールドガスの使用などが原因とされています。ガスの気泡が溶接ビード内に発生したものはブローホールと呼ばれます。
	●スパッタ 溶接プロセス中に飛び散った溶接材料が固まって形成される小さな金属の粒。これは溶接面の清潔さや溶接パラメータの不適切な設定が原因で起こります。スパッタが発生すると、アンダーカットを引き起こしたり、製品へのスパッタ付着による外観不良を引き起こしたりします。
	●アンダーカット 溶接ビードの端が溶接された部品の本体から引っ込んでしまう欠陥。これは溶接電流や溶接速度が高すぎる場合に起こりやすいです。
	●アークストライク JIS Z 3001-4において「母材の上に瞬間的にアークを飛ばし、直ちにアークを切ったときに生じる不全部」と定義されています。実際には、溶接を開始する際に溶接トーチ先端を不用意に母材に接触させアークが発生したのとなります。アークストライクを起点に母材のき裂が発生し、母材の割れの要因となります。
	●オーバーラップ 溶接時に発生する溶着金属である余盛りが過剰になっている状態です。これは溶接速度が遅すぎる場合に見られます。
	●余盛り不足 オーバーラップとは逆に、余盛りが少なすぎて溶接部に十分漏れていない状態です。

内 容	●ビード蛇行
	溶接線方向に沿ってビードの中心がふらつく状態。
	ワイヤ先端の狙い位置にバラツキがあることから発生します。
	●開先残存
	開先溶接部の始点と終点にビードが生成されず、開先が見えている状態。
